Puntos de Descargas a Cuerpos de Agua

Región No. 2

Sector: Puerto Nuevo Norte

Cuerpo de Agua: Caño Martin Peña

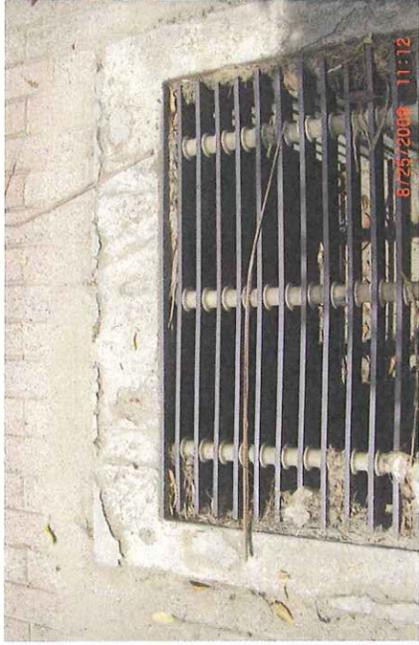
CIMG5933

ESTE SISTEMA NO ESTA EN EL PLANO DEL MSJ.
 NO PUDIMOS ACCEDER AL PUNTO DE DESCARGA PERO
 OBSERVAMOS EL ROCEO Y COMPROVAMOS EL DIAMETRO
 Y DIRECCION DEL TUBO HACIA EL CAÑO.

- ACCION INMEDIATA
 ACCION INTERMEDIA
 LARGO PLAZO
 PRIMERA VISITA
 LIMPIEZA, DESTAPAR
 SEGUNDA VISITA
 SE REQUIERE SEGUNDA VISITA

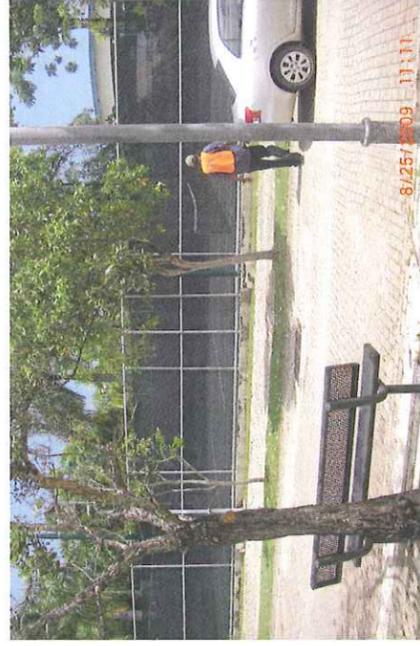
CIMG5932

No pudimos acceder el punto de descarga.

Observamos pozo que esta antes del punto de descarga y comprobamos el diametro y la direccion del tubo hacia el caño.

LIMPIEZA, DESTAPAR

SE REQUIERE SEGUNDA VISITA
